# 東京市施工の復興橋梁

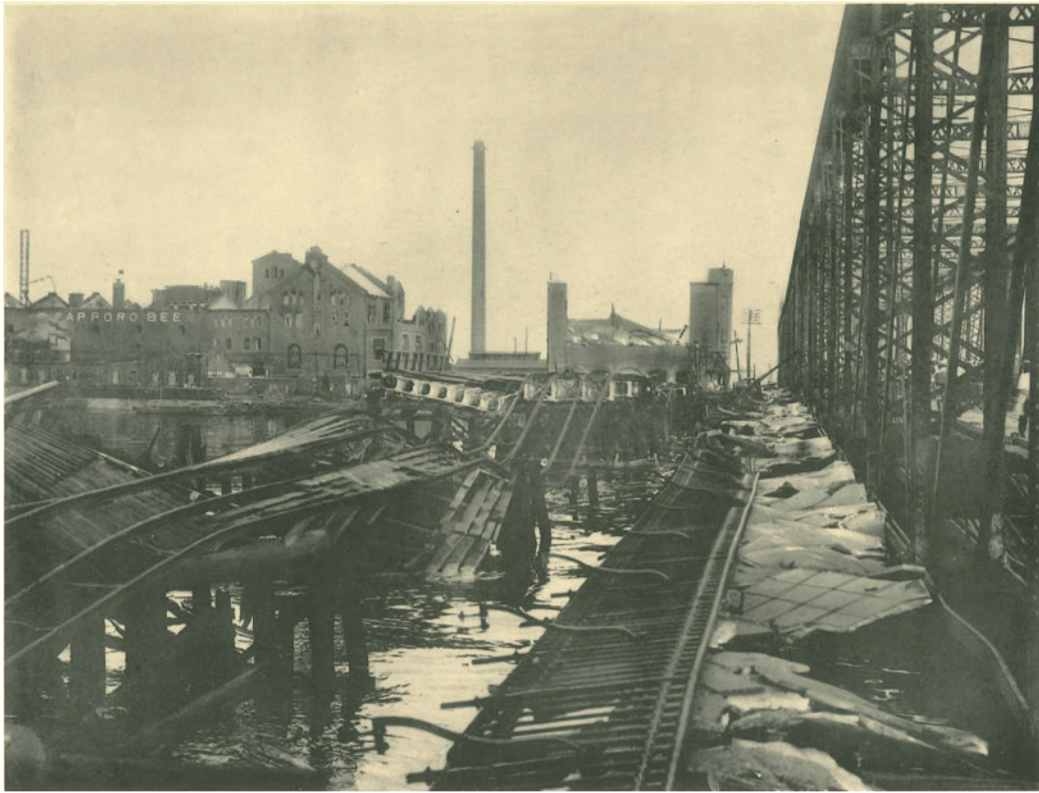
震災直後

【吾妻橋】上段の”震災直後”の写真を見ると一見すっかり焼け落ちているようですが、吾妻橋は明治20年に架けられた鉄橋で、本橋は写真の右側になります。床が木で焼けてしまいましたが、橋自体は崩落していません。吾妻橋は震災当時、老朽化による架け替え工事をするため、仮橋を設けており、その橋が焼け落ちたのです。なお、吾妻橋は、ニューマチックケーソンのケーソン（橋脚の基礎となる箱）を用いて旧橋のコンクリート基礎を壊して沈下させるという工法を採用、国内初の事例となりました。
